衢州智造新城浙江中天东方氟硅材料股份有限公司“8·22”一般爆燃事故调查报告

衢州智造新城浙江中天东方氟硅材料股份有限公司

“8·22”一般爆燃事故调查组

2024年11月

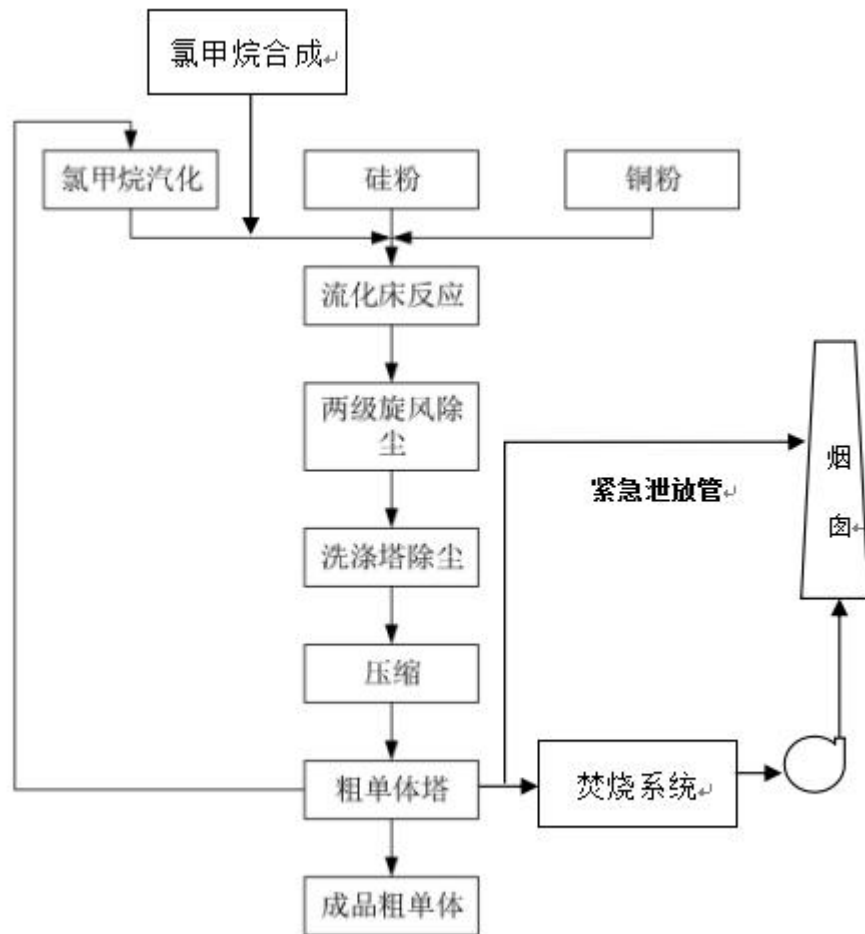
甲醇和氯化氢通过氯甲烷合成装置（7010#装置）合成氯甲烷，氯甲烷和触体（硅粉）在单体合成装置（7020#装置）流化床内通过触媒催化反应生成氯硅烷混合单体（主要成份是一甲基三氯硅烷、二甲基二氯硅烷、三甲基一氯硅烷、四甲基硅烷以及含氢氯硅烷等），反应生成的氯硅烷混合单体先进入洗涤塔进行湿法除尘，除去气体带出来的粉尘后经过两级冷凝，冷凝下来的液相进入单体塔中部进料口，第二级冷凝器气相出口的未冷凝气体进入单体压缩机，经过压缩后进入单体塔上部进料口，通过单体塔将未反应的氯甲烷和氯硅烷混合单体进行精馏分离。单体塔

顶一氯甲烷经过两级冷凝后分成两路，一路进入单体塔顶回流，一路采出返回流化床进行反应。精馏系统压力依靠塔顶冷凝器后的自动调节阀控制，系统压力高（主要是不凝性气体导致）则开大阀门将气体排放到焚烧系统。

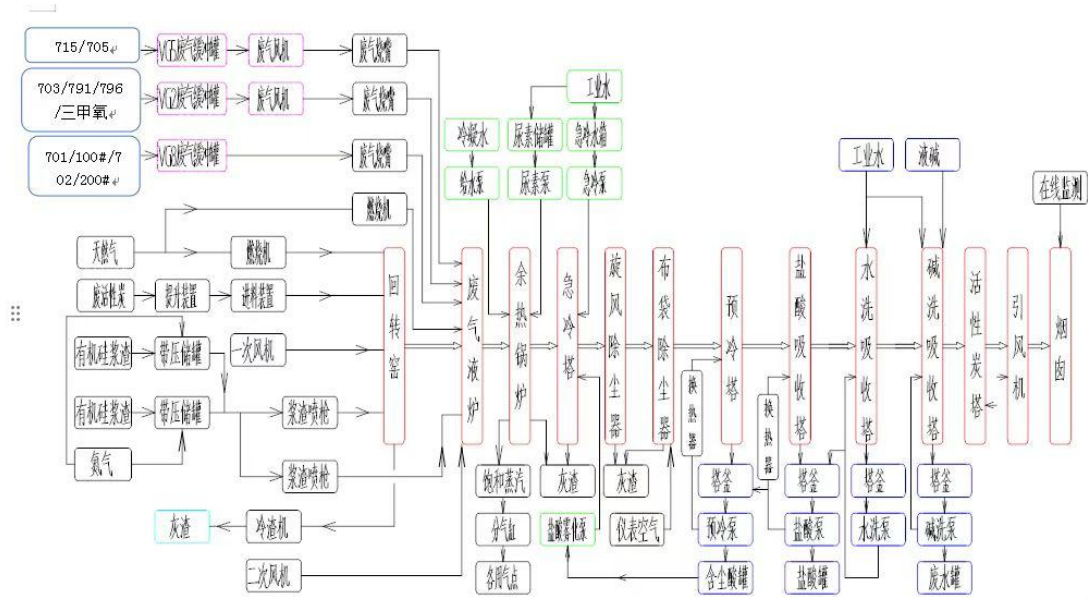
7130#焚烧装置用于将各装置排放的废气、废液进行焚烧处置，焚烧后的气体降温后经除尘、水洗、碱洗、活性炭吸附等工序，达标后通过引风机将气体引向50米高的烟囱（废气排口编号DA001）进行排放。
